Instalación de manejo de relaves

Presa de arranque y Presa de arena

Informe Técnico de Instrumentación

Presa de arranque y presa de arena Informe Técnico de Instrumentación Instalación de manejo de relaves		Revisión		Página
			#	Fecha	
	N° de documento 1824-363-CI-RPT-T0005		A	08/Mar/2023	1

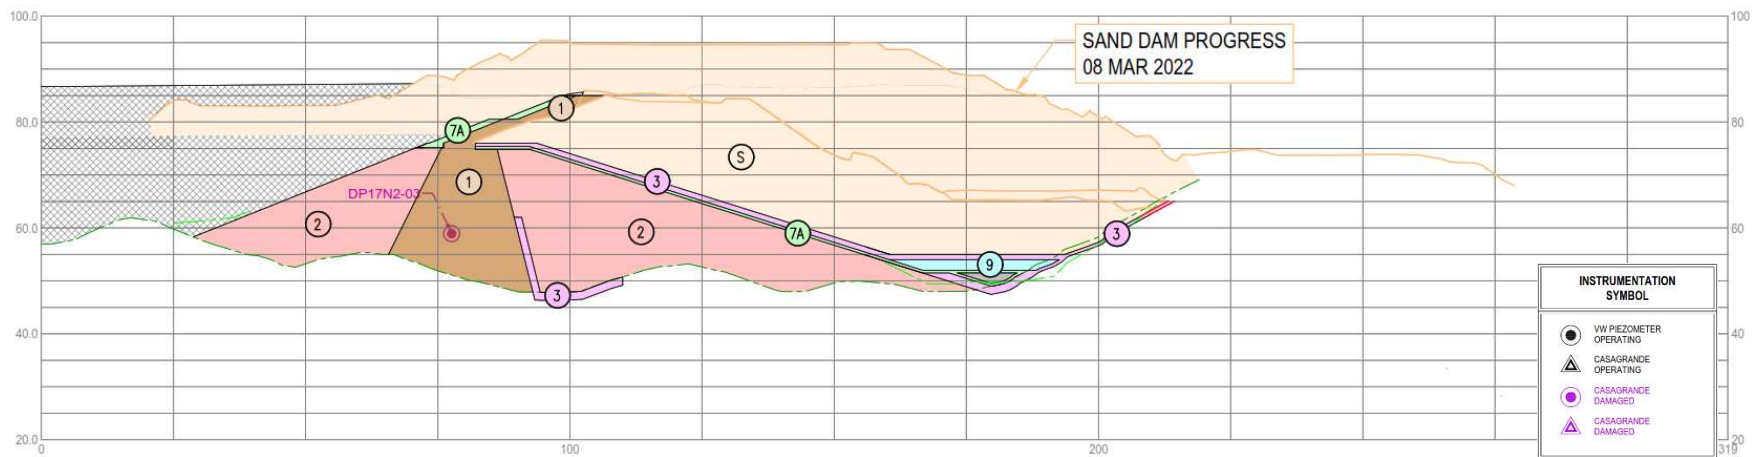
Figura 4.1.2 – 7: Vista de sección ND S2 "P-C"

Sin lecturas – Daños en el equipo

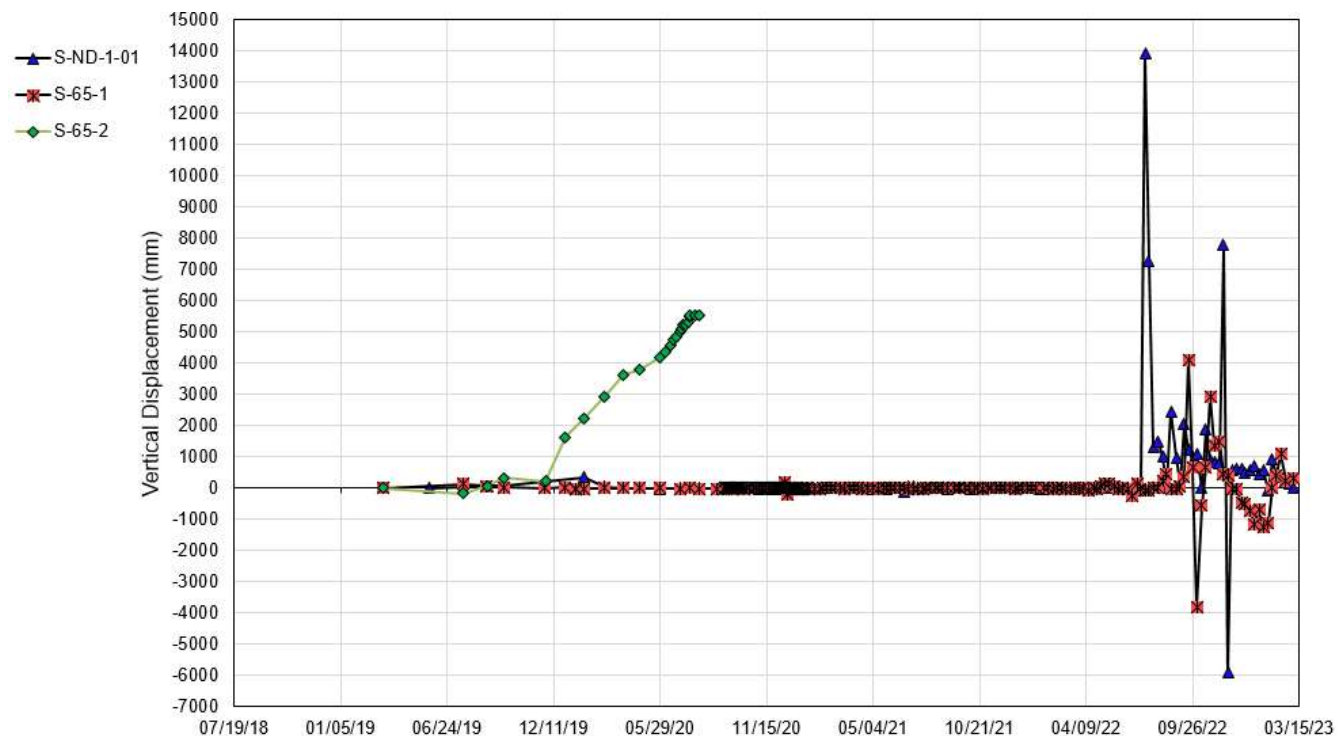
Figura 4.2.4 – 2: Tabla de Monitoreo Histórico PN S4 "S-A" (Grupo en PN Sector 4)

16	ND S3	S73-2	No	-	-	-	Damaged / To be replaced on Instrumentation Phase 3
ND S4 "S-A"							
17	ND S4	S-65-1	Yes	95.13	94.41	RED	Incremental Settlement within a week is above 100mm
18	ND S4	S-ND-1-01	Yes	73.15	73.15	RED	Accumulative within a year is above 1m
19	ND S4	S-65-2	No	-	-	-	Damaged / To be replaced on Instrumentation Phase 3
ED WRP5 "S-B"							
21	ED WRP5	S-ED-4-04	Yes	-	-	-	Damaged / To be replaced on Instrumentation Phase 3
22	ED WRP5	S-ED-4-03	No	-	-	-	Damaged / To be replaced on Instrumentation Phase 3
ED WRP5 "S-A"							
ED WRP3 "S-A"							
26	ED WRP3	S-ED-3-02	No	-	-	-	Defective / To be replaced on Instrumentation Phase 3
ED WRP2 "S-A"							
ED WRP1 "S-A"							
30	ED WRP1	S-ED-1-03	No	-	-	-	Damaged / No Readings since November 2021
32	ED WRP1	S-ED-1-02B	No	-	-	-	Instrument damaged - to be replaced on Instrumentation Phase 3

El monitoreo de los asentamientos indica que el 85% de los instrumentos están dentro del nivel de umbral Verde o Amarillo. Sin embargo, dos (2) unidades están dentro del umbral rojo (y un instrumento está dentro del naranja). Las unidades con asentamientos críticos también corresponden a áreas con elevación significativa de la presa de arena. Para obtener más detalles, consulte la Tabla 5.2 – 1 y 5.2 – 2 anterior en la que se enumeran y comentan todos los instrumentos, ya sean defectuosos o por encima del comportamiento esperado. Se recomienda continuar el monitoreo semanalmente para identificar si los valores se estabilizan.

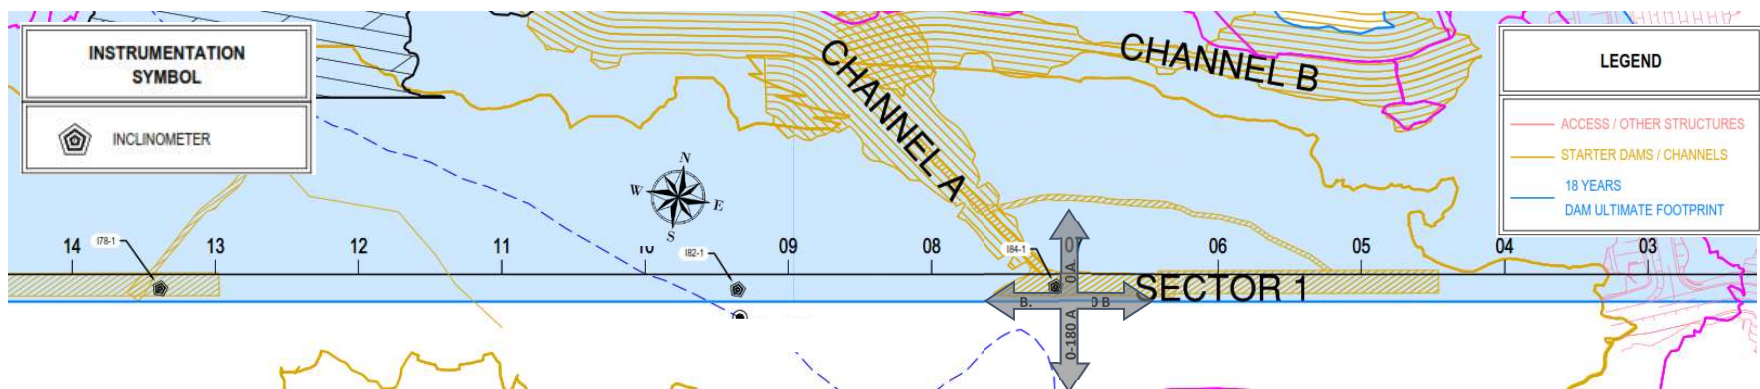
Figura 4.3.1 – 1: Inclínómetros en los sectores 1 y 2 de la presa norte

No	Sector	Instrument ID (Name)	Instrumentation Type	Installation Details		Status		Data Logger	Instrument Warning Level	Reference Location / Comments
				Serial No.	Tip RL. (m)	Installed or Not	Functional			
1	N1	I84-1	Manual Inclín.	-	29.40	Installed	Yes	n/a	RED	Displacement from depth 0.5m to 2.5 is > 20mm and from depth 3 to 5.5 is > 10mm (Orientation 0° B only)
2	N1	I82-1	Manual Inclín.	-	29.41	Installed	No	n/a	-	Instrument got damaged since October 2021 - Not considered on the Instrument. Phase 3
3	N2	I78-1	Manual Inclín.	-	43.68	Installed	No	n/a	-	Instrument to be replaced on Phase 3
4	N3	I73-1	Manual Inclín.	-	26.21	Installed	No	n/a	-	Instrument to be replaced on Phase 3
5	N4	IPI-7	In-Place Inclín.	-	26.50	Installed	No	n/a	-	Instrument to be replaced on Phase 3
6	N4	IPI-6	In-Place Inclín.	-	36.14	Installed	No	n/a	-	Instrument to be replaced on Phase 3
